Gutachten Aussenwärmedämmung: UBB Bellagio, Alte Landstrasse 331-341, 8708 Männedorf

Aktenzeichen: ADT-20141201

Dokument: ADT-20141201
Alte Landstrasse 331-341
8708 Männedorf

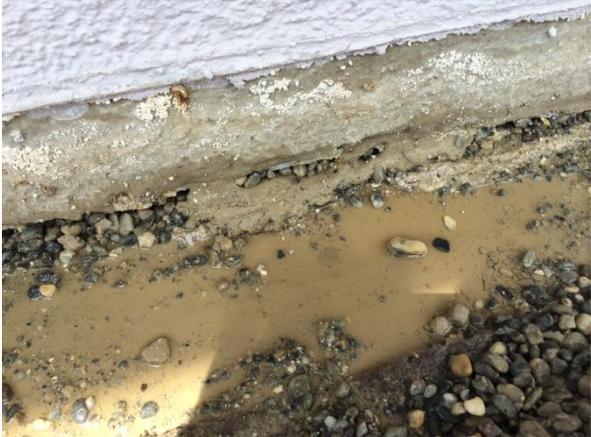
<p>Bild Nr. 1</p>

<p>Bemerkungen:</p> <p>Erste Sanierung Sommer 2014: Bild der originalen Ausführung vor der Sanierung. Der Feuchtigkeitsschutz ist wellig und durchnässt, er weist Löcher und Unebenheiten auf.</p>
<p>Bild Nr. 2</p>

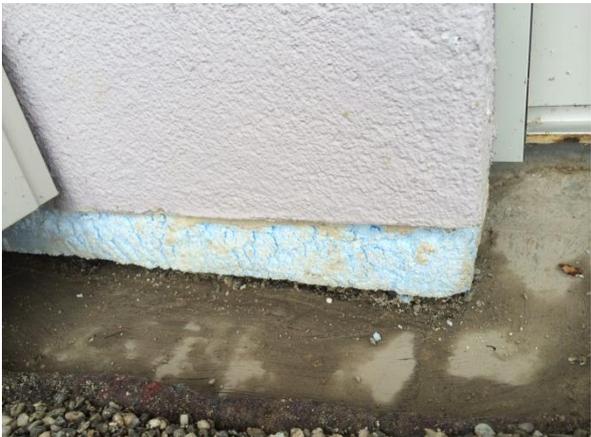
<p>Bemerkungen:</p> <p>Erste Sanierung Sommer 2014: Die Sockeldämmplatten sind nicht vollflächig mit Bitumenkleber verklebt, die Hohlstellen unter der Sockeldämmplatte sind gefüllt mit Kies/Splitt der Ausgleichsschicht für die Zementplatten.</p>
<p>Bild Nr. 3</p>

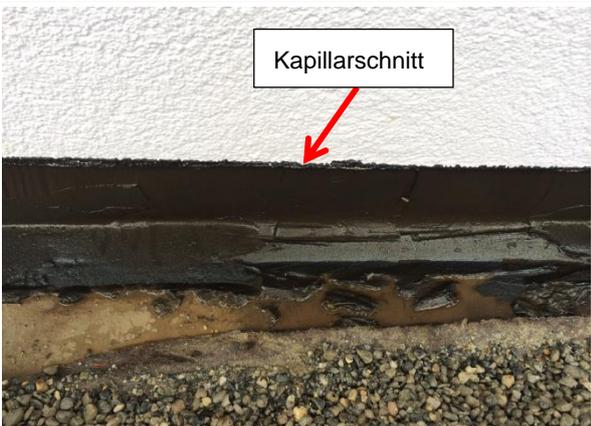
<p>Bemerkungen:</p> <p>Erste Sanierung Sommer 2014: Neue Beschichtung mit einer Bitumenmasse. Der Kapillarschnitt wurde erstellt und mit Bitumenmasse gefüllt.</p>

Diese Sanierung wurde, gemäss den Bildern 3 + 4, sauber ausgeführt und kann sicher das Hinterfliessen der Sockeldämmplatten und den kapillaren Wassertransport in der äusseren Beschichtung verhindern.

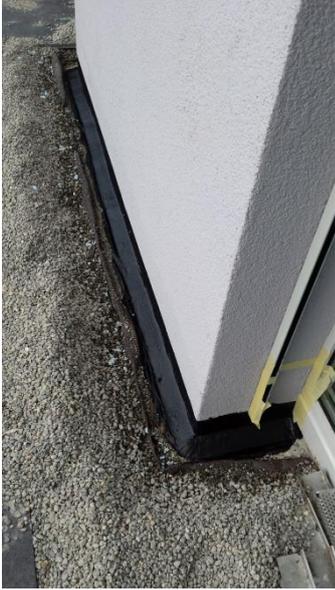
<p>Bild Nr. 4</p>

<p>Bemerkungen:</p> <p>Erste Sanierung Sommer 2014: Fertiger Sockelabschluss mit Kiesschüttung vor dem Verlegen der Zementplatten.</p>
<p>Bild Nr. 5</p>

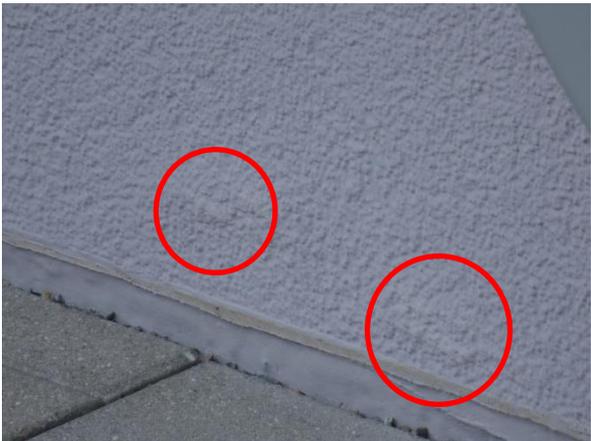
<p>Bemerkungen:</p> <p>Sockel SO-Fassade, Haus Nr. 335, Wohnung EG: Sichtbare Aufwölbung (ca. 2-3 Monate nach der Sanierung) der Deckbeschichtung könnte auf aufsteigende Feuchtigkeit hinweisen.</p> <p>Foto erstellt am Ortstermin, Wohnung EG, Haus Nr. 335, kein direkter Zugang zu dieser Wohnung, wurde nicht weiter untersucht.</p>
<p>Bild Nr. 6</p>

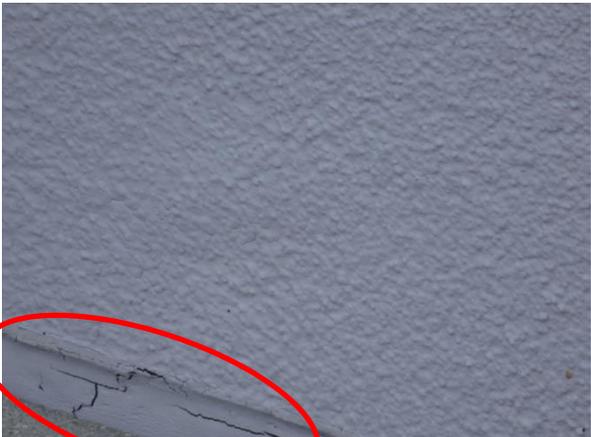
<p>Bemerkungen:</p> <p>Sockel SO-Fassade, Haus Nr. 335, Wohnung EG: Die im Sommer 2014 neu erstellte, bituminöse Abdichtung weist deutliche Rissspuren auf, die Abdichtung kann die zugewiesene Funktion so nicht übernehmen.</p> <p>Foto erstellt am Ortstermin, Wohnung EG, Haus Nr. 335, kein direkter Zugang zu dieser Wohnung, wurde nicht weiter untersucht.</p>

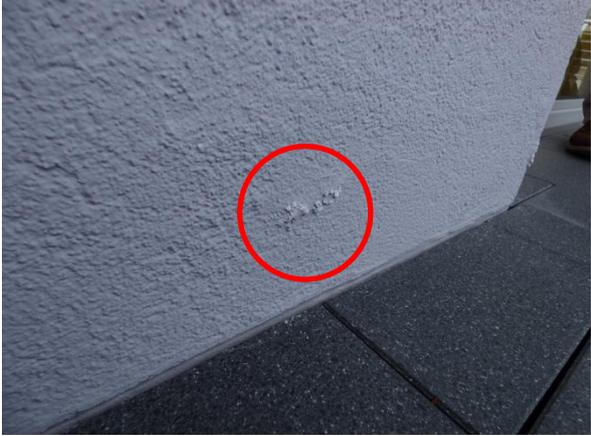
Bild Nr. 7	Bemerkungen:

<p>Sockel SO-Fassade, Haus Nr. 335, Wohnung D21: Der Sockelanschluss zeigt, 2-3 Monate nach der Sanierung, wieder Ausblühungen. Salze und/oder Kalke werden durch Feuchtigkeitstransport an die Oberfläche der Putzbeschichtung befördert und kristallisieren an der Umgebungsluft.</p>
Bild Nr. 8	Bemerkungen:

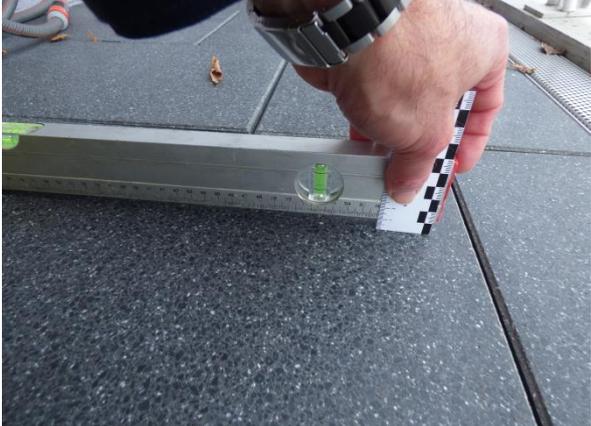
<p>Sockel SO-Fassade, Haus Nr. 335, Wohnung D21: Das mit $\geq 1.5\%$ gemessene Gefälle der Zementplatten entspricht den Vorgaben der SIA Normen.</p>
Bild Nr. 9	Bemerkungen:

Der Anschluss der Zementplatten an die verputzte Aussenwärmedämmung ist nach Norm SIA zulässig, wenn das Gefälle von der Fassade wegführt, was in diesem Fall auch zutrifft (Messung Bild 8).

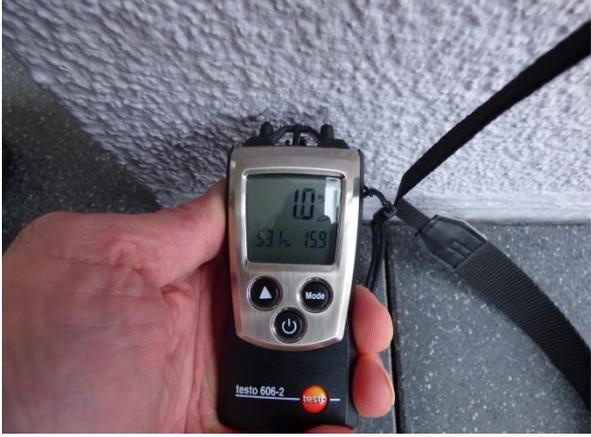
<p>Sockel SO-Fassade, Haus Nr. 335, Wohnung D21: Feuchtigkeitsmessung der Putzbeschichtung am 3. Pfeiler, ca. 0.20m über den Zementplatten. Die Feuchtigkeit ist, mit gemessenen 1.0%, nicht über den normalen Werten in dieser Jahreszeit.</p> <p>Das Messgerät Testo 606-2 zeigt die Materialfeuchte in Gewichtsprozente mit einer Genauigkeit von $\pm 1\%$. (Die integrierten Skalen sind unter anderem für Zementmörtel, Kalkmörtel oder Gipsprodukte einstellbar).</p>

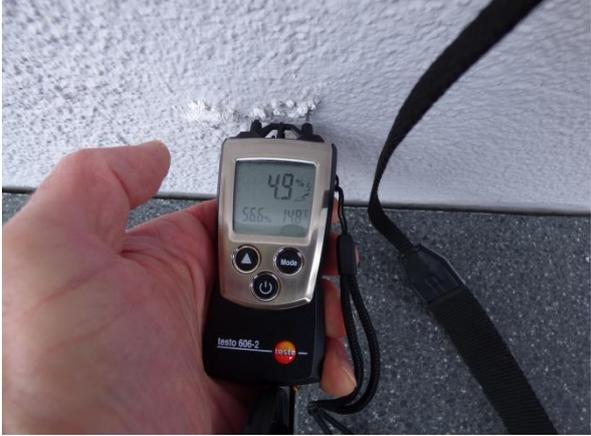
<p>Bild Nr. 10</p>	<p>Bemerkungen:</p>

<p>Sockel SO-Fassade, Haus Nr. 335, Wohnung D21: Die Messung auf der Höhe der Salzausblühungen zeigt einen erhöhten Feuchtegehalt (gemessen 4.9%) der Beschichtung.</p>
<p>Bild Nr. 11</p>	<p>Bemerkungen:</p>

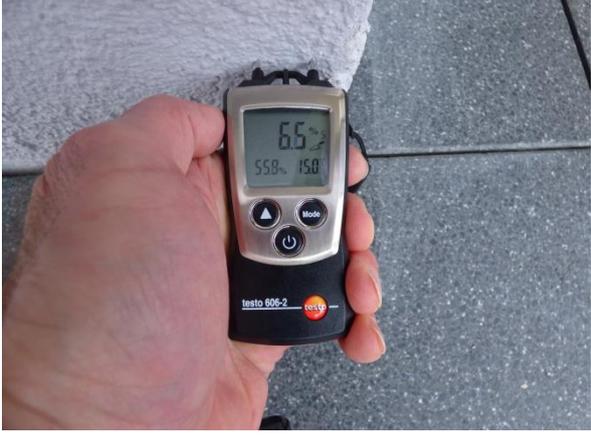
<p>Sockel SO-Fassade, Haus Nr. 335, Wohnung D21: Dito Bild 10, gleiche Situation auf der Höhe der Ausblüfung gemessen mit deutlich erhöhtem (gemessen 6.5%) Feuchtegehalt.</p>
<p>Bild Nr. 12</p>	<p>Bemerkungen:</p>

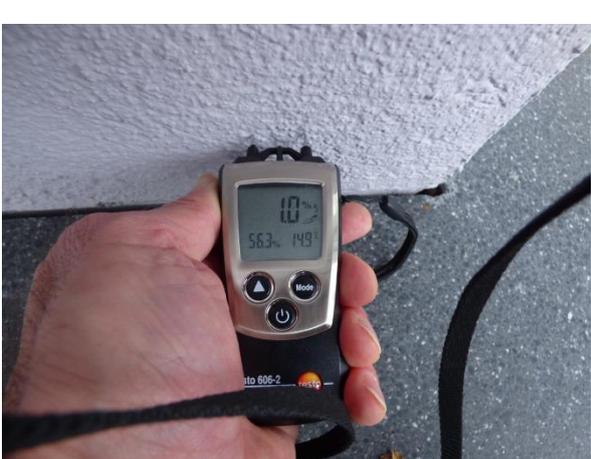
<p>Sockel SO-Fassade, Haus Nr. 335, Wohnung D21: Messung an einem Pfeiler ohne Ausblühungen, der Feuchtegehalt ist im normalen (gemessen 1.0%) Bereich.</p>

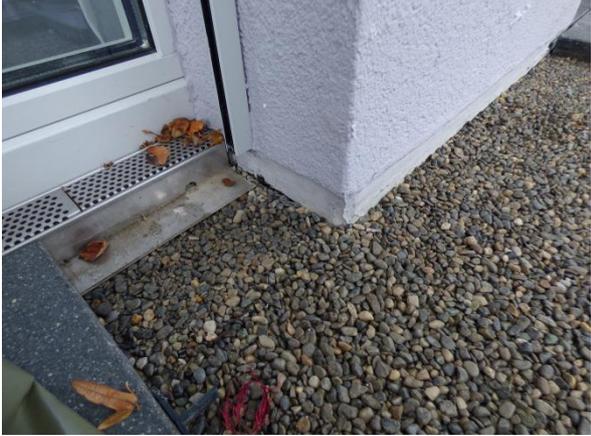
Bild Nr. 13	Bemerkungen:

<p>Sockel SO-Fassade, Haus Nr. 335, Wohnung D21: Ansicht des Sockelbereiches nach dem Entfernen der Zementplatten, der Ausfluss der Wasserrinne ist trocken, es sind keine Feuchtigkeitsspuren sichtbar.</p>
Bild Nr. 14	Bemerkungen:

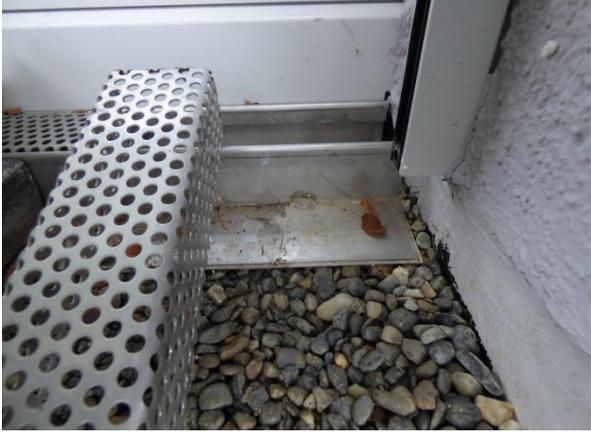
<p>Sockel SO-Fassade, Haus Nr. 335, Wohnung D21: Nahaufnahme der Wasserrinne, diese ist trocken, der Ausfluss ist frei von Laub und Schmutz, anfallendes Wasser kann ungehindert abfließen.</p>
Bild Nr. 15	Bemerkungen:

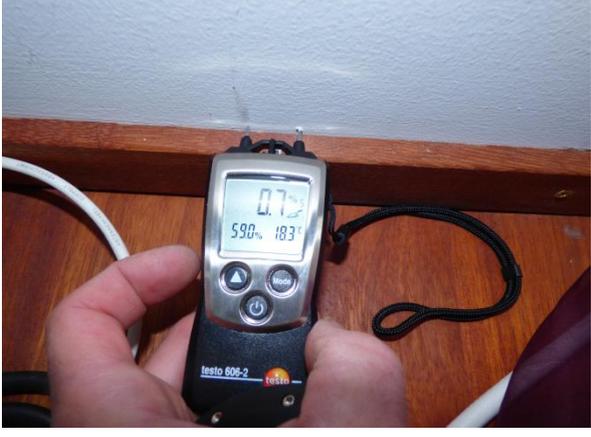
<p>Sockel SO-Fassade, Haus Nr. 335, Wohnung D21: Feuchtigkeitsmessung im Gebäudeinnern, auf der Pfeiler Innenseite an welchem die Öffnung vorgenommen wurde, der Feuchtegehalt ist normal, die Wand ist trocken (gemessen 0.7%).</p>

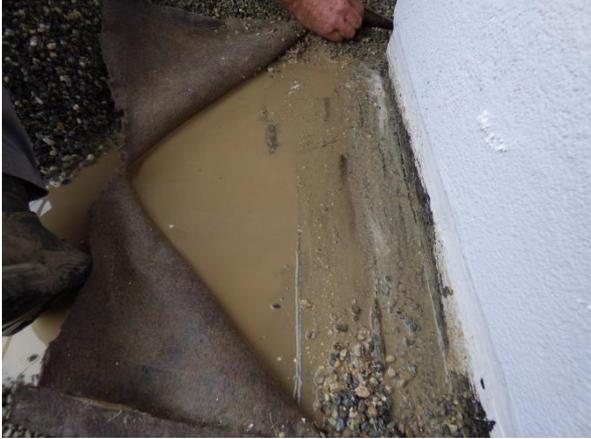
Bild Nr. 16	Bemerkungen:

<p>Sockel SO-Fassade, Haus Nr. 335, Wohnung D21: Nach dem Entfernen der Kiesschicht wurde das Trennfließ durchgeschnitten und die Feuchtigkeitsabdichtung konnte freigelegt werden.</p>
Bild Nr. 17	Bemerkungen:

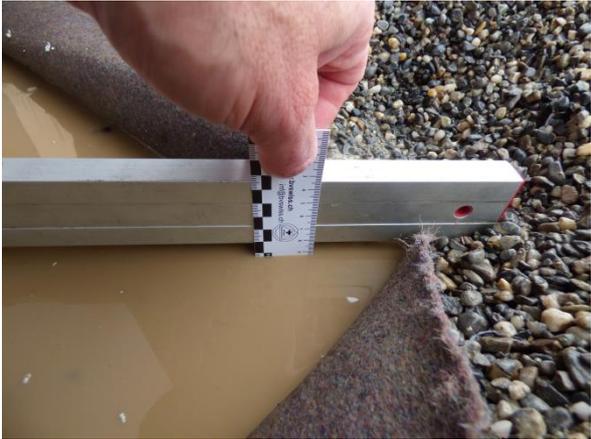
<p>Sockel SO-Fassade, Haus Nr. 335, Wohnung D21: Der gemessene Wasserstand auf der Abdichtung zeigte eine Höhe von ca. 7-8mm und das Gefälle entsprach den geforderten $\geq 1.5\%$.</p>
Bild Nr. 18	Bemerkungen:

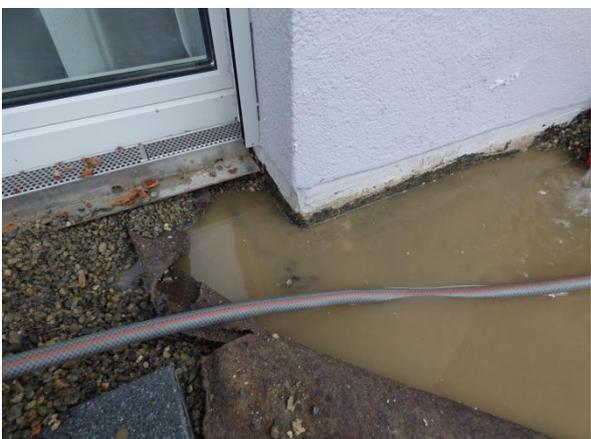
<p>Sockel SO-Fassade, Haus Nr. 335, Wohnung D21: Die Abdichtungsebene wurde mit dem Gartenschlauch bewässert um den Abfluss von Regenwasser zu simulieren. Die Wasserführung funktionierte einwandfrei und das kurzfristig angestaute Wasser floss schnell wieder ab.</p>

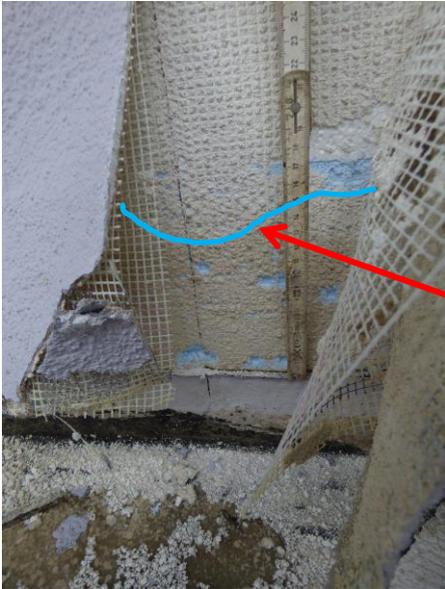
<p>Bild Nr. 19</p>

<p>Bemerkungen:</p> <p>Sockel SO-Fassade, Haus Nr. 335, Wohnung D21: Öffnung der Fassade am 3. Pfeiler, welcher die Salzausblüfung in der Mitte des Pfeilers (von aussen gesehen) und auf der rechten Seite aufwies. Deutlich zu sehen ist die Feuchte in der Gewebeeinbettung, welche bis ca. 0.15m über der Abdichtung sichtbar war.</p> <p>Feuchtigkeitsübergang!</p>
<p>Bild Nr. 20</p>

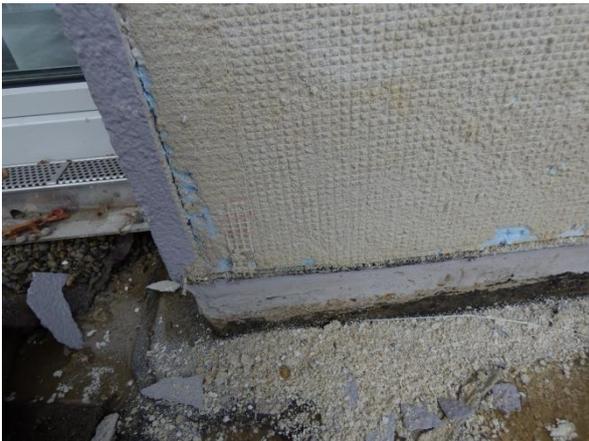
<p>Bemerkungen:</p> <p>Sockel SO-Fassade, Haus Nr. 335, Wohnung D21: Freigelegte Beschichtung bis zur Leibung links. Der Putzmörtel war auf der ganzen Breite durchfeuchtet.</p>
<p>Bild Nr. 21</p>

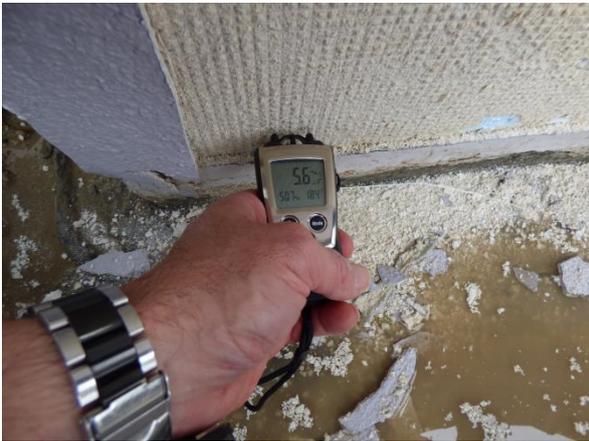
<p>Bemerkungen:</p> <p>Sockel SO-Fassade, Haus Nr. 335, Wohnung D21: Die Messung zeigte einen deutlich zu hohen Wert (gemessen 5.6%) der Feuchtigkeit im Putzmörtel.</p>

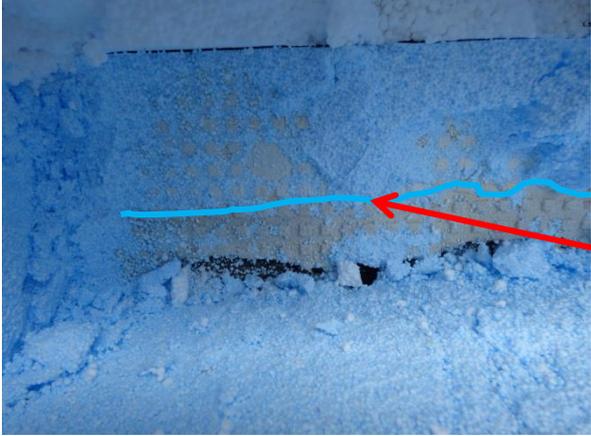
Bild Nr. 22	Bemerkungen:

<p>Sockel SO-Fassade, Haus Nr. 335, Wohnung D21: Die Klebefläche der Wärmedämmplatten wurde freigelegt und auch hier konnte man die Feuchtigkeit deutlich erkennen.</p> <p>Feuchtigkeitsübergang!</p>
Bild Nr. 23	Bemerkungen:

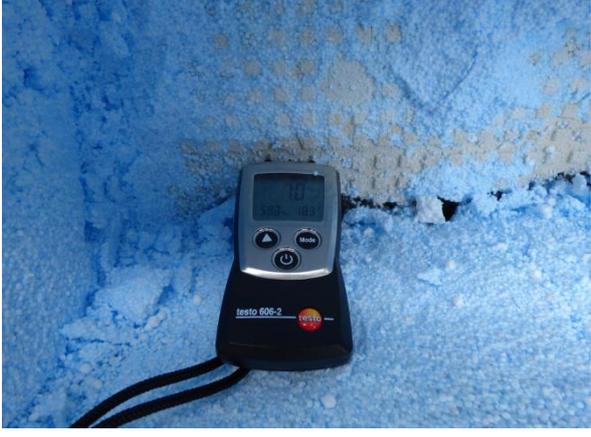
<p>Sockel SO-Fassade, Haus Nr. 335, Wohnung D21: Die Feuchtigkeit im Klebemörtel war mit gemessenen 7.0% sehr hoch.</p>
Bild Nr. 24	Bemerkungen:

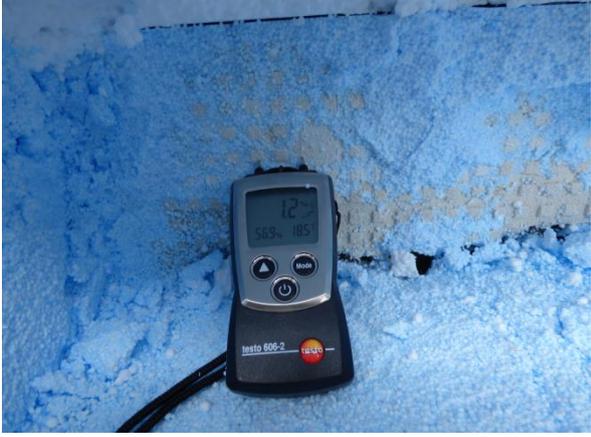
<p>Sockel SO-Fassade, Haus Nr. 335, Wohnung D21: Messpunkt ca. 0.02m über dem Feuchtigkeitsübergang mit einem Messwert von 1.2%, was als trocken bezeichnet werden konnte.</p>

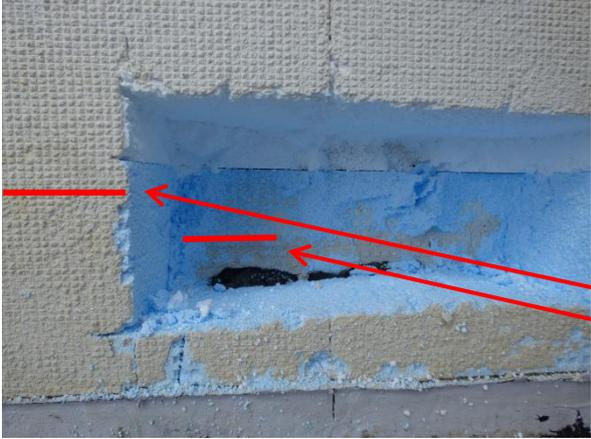
<p>Bild Nr. 25</p>	<p>Bemerkungen:</p>

<p>Sockel SO-Fassade, Haus Nr. 335, Wohnung D21: Die Öffnung von aussen gesehen, der Feuchtigkeitsübergang war auf der Wandoberfläche deutlich tiefer als im Putzmörtel aussen.</p> <p>Feuchtigkeitsübergang aussen Feuchtigkeitsübergang innen</p>
<p>Bild Nr. 26</p>	<p>Bemerkungen:</p>

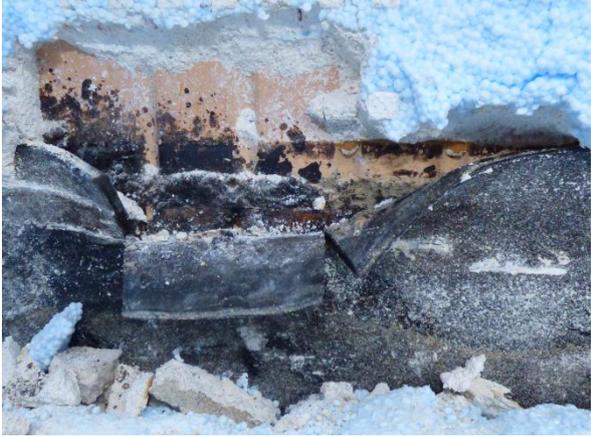
<p>Sockel SO-Fassade, Haus Nr. 335, Wohnung D21: Die Feuchte Mörtelschicht wurde entfernt. Der Übergang zwischen feuchtem und trockenem Klebemörtel lag genau auf dem Materialwechsel zwischen Bitumenbahnen und Backstein. Auf der Bitumenbeschichtung war der Klebemörtel feucht, auf dem Backstein war er trocken.</p>
<p>Bild Nr. 27</p>	<p>Bemerkungen:</p>

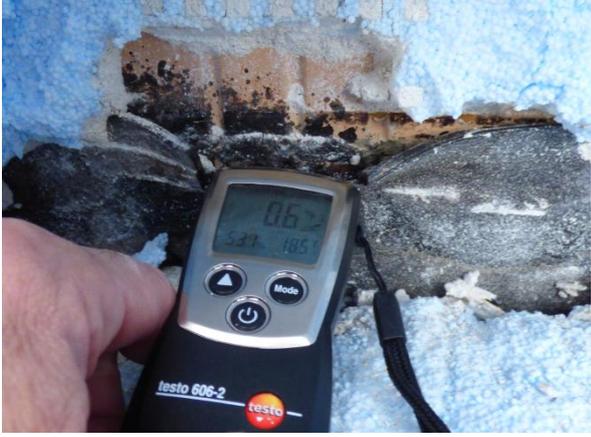
<p>Sockel SO-Fassade, Haus Nr. 335, Wohnung D21: Das Mauerwerk hinter der Abdichtung wies einen Feuchtgehalt von, gemessenen 0.6%, auf, welches als sehr trocken bezeichnet werden konnte.</p>

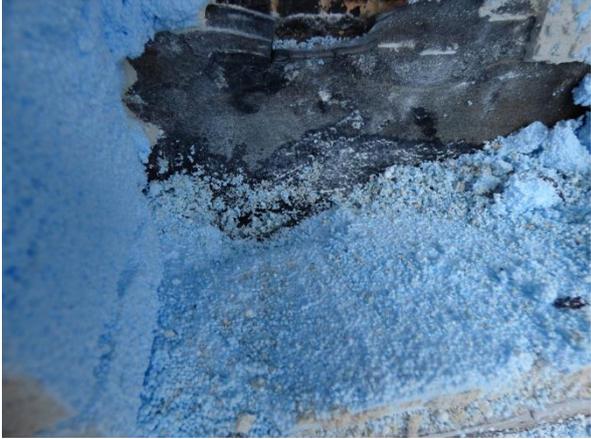
Bild Nr. 28	Bemerkungen:

<p>Sockel SO-Fassade, Haus Nr. 335, Wohnung D21: Die freigelegte Abdichtung der Dachhaut und die sichtbare Klebefläche der Sockeldämmplatten mit Klebemörtel auf Bitumenbasis.</p>
